# CONSORZIO DI BONIFICA STORNARA E TARA TARANTO

## INTERVENTI DI MANUTENZIONE DEL COLLETTORE EST SITO IN MARINA DI GINOSA - GINOSA (TA)

### RELAZIONE GENERALE

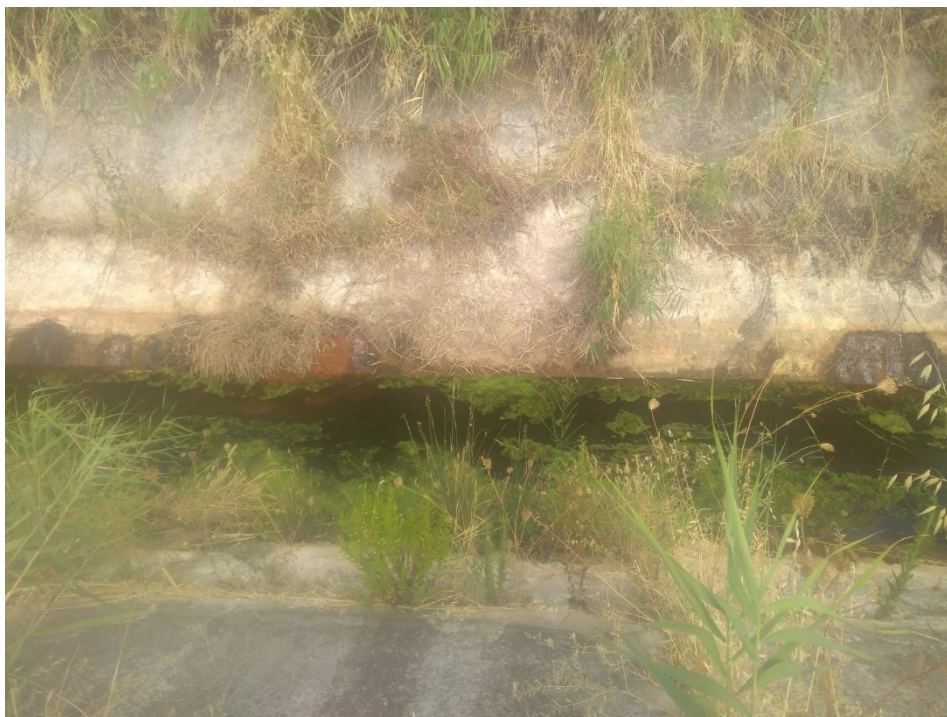
Allo stato di fatto, in alcuni punti il calcestruzzo presenta una condizione di forte degrado (Figura 8 e Figura 9).

Figura 8. Stato del calcestruzzo di rivestimento in prossimità della paratoia dell'impianto idrovoro del torrente Galaso.

- ☐ demolizione dell'esistente rivestimento in calcestruzzo in alcuni punti e ripristino dello stesso al fine di garantire la funzionalità idraulica originaria del collettore;

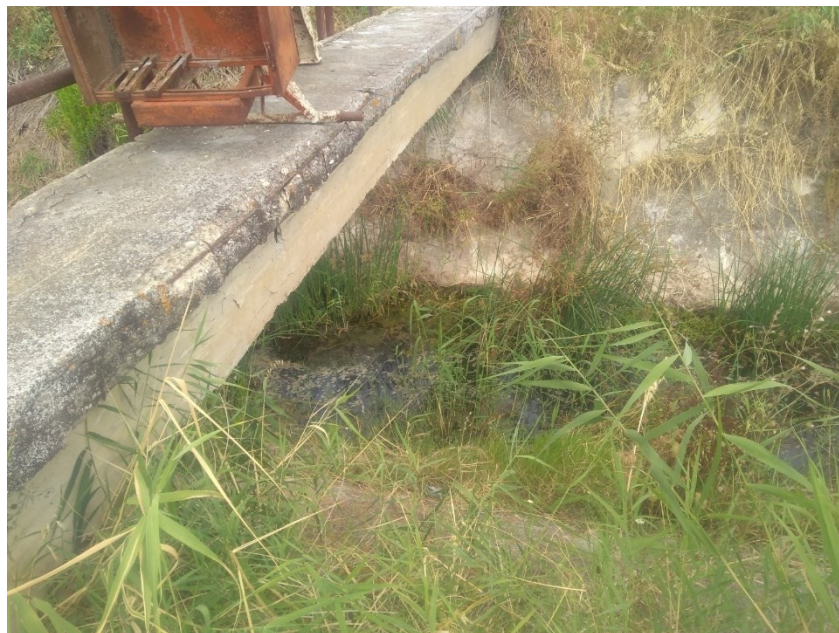
Figura 9. Stato del calcestruzzo di rivestimento in prossimità di una passerella di attraversamento a circa 740 m della paratoia dell'impianto idrovoro del torrente Galaso.

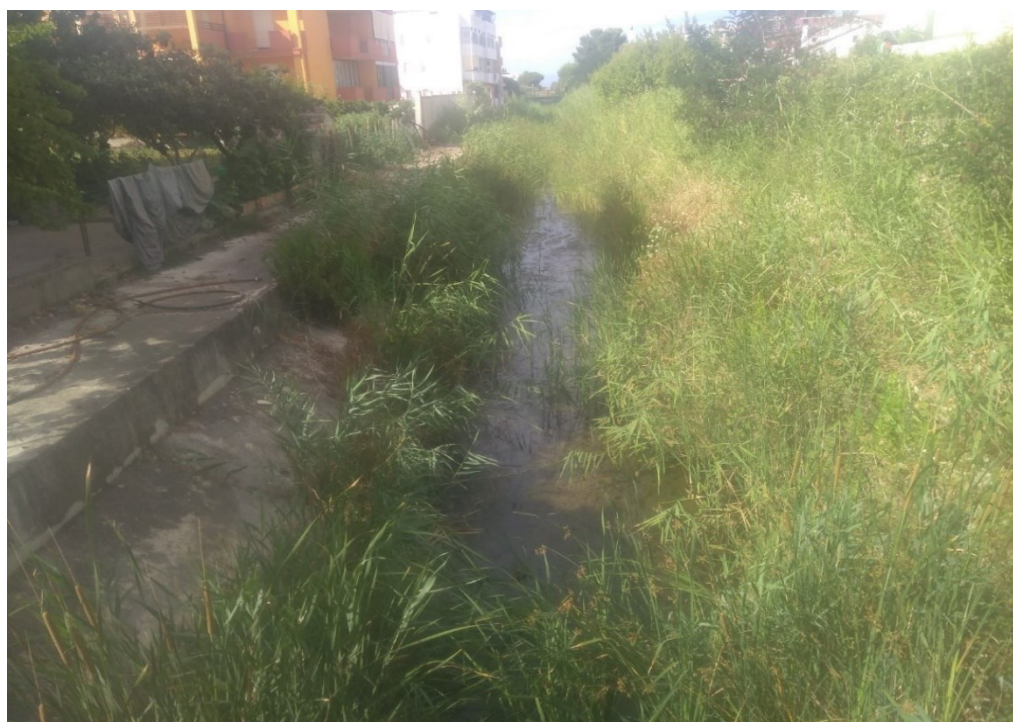
Figura 11. Stato di fatto attraversamento via Pola: vista verso valle.

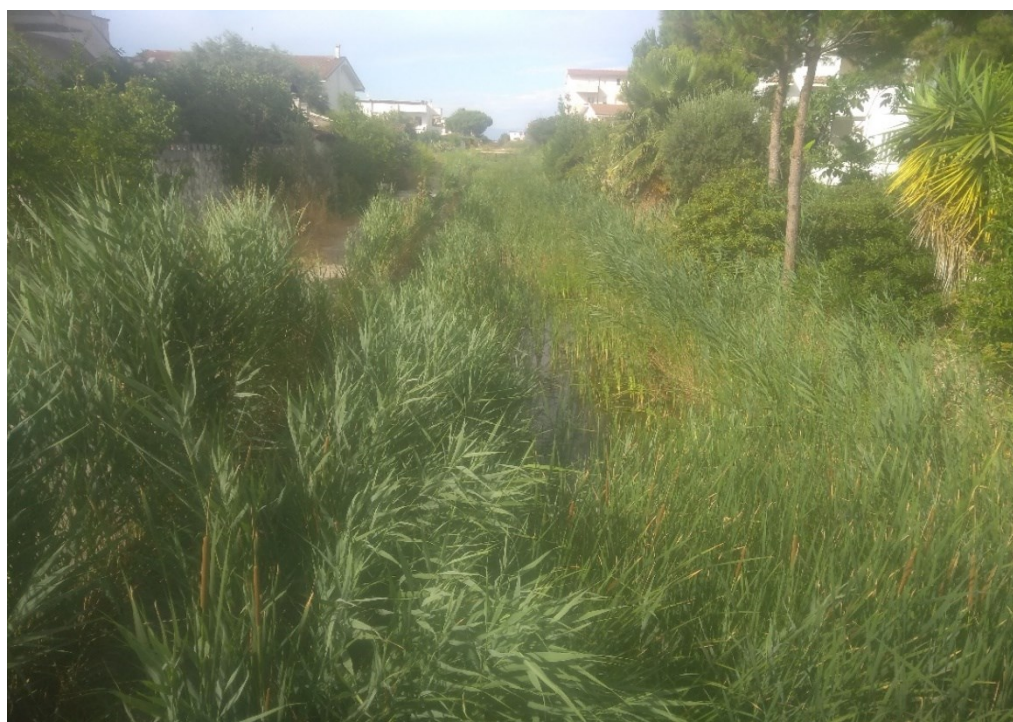
Figura 13. Stato di fatto attraversamento via Fiume: vista verso valle.

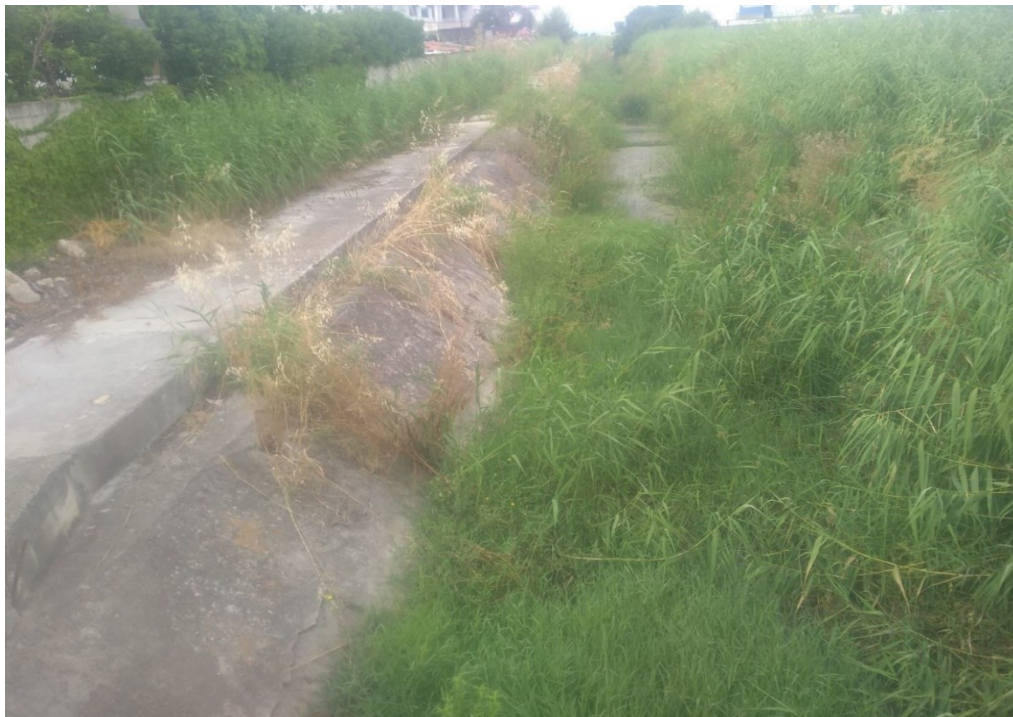
**Figura 15. Stato di fatto attraversamento viale Italia: vista verso valle.**

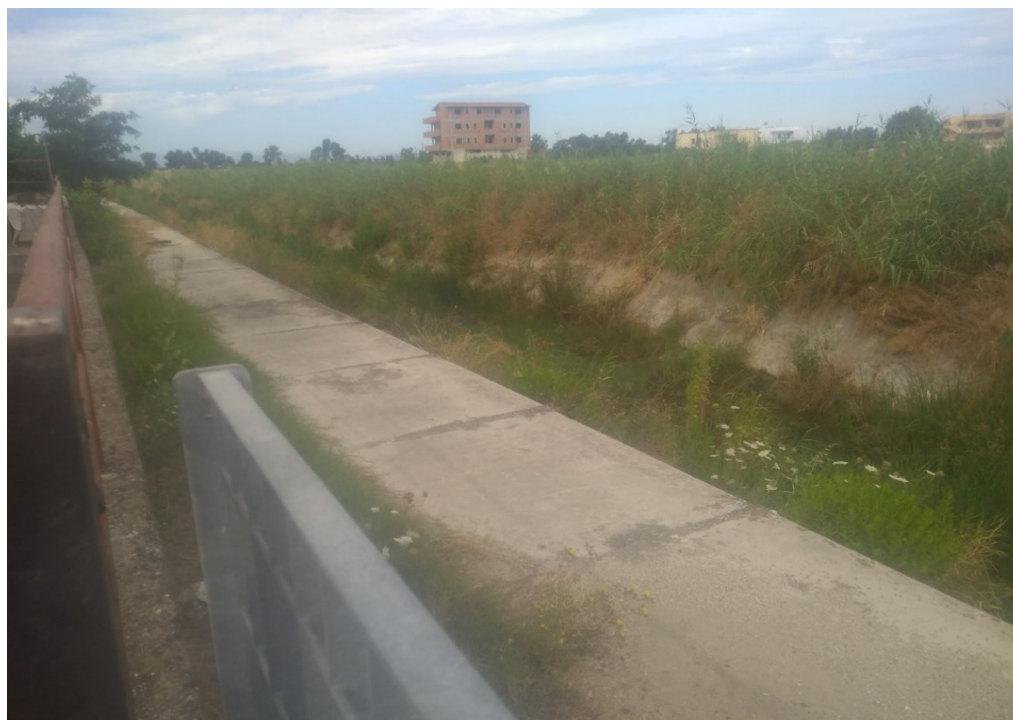
Figura 17. Stato di fatto attraversamento viale Nord Machiavelli: vista verso valle.

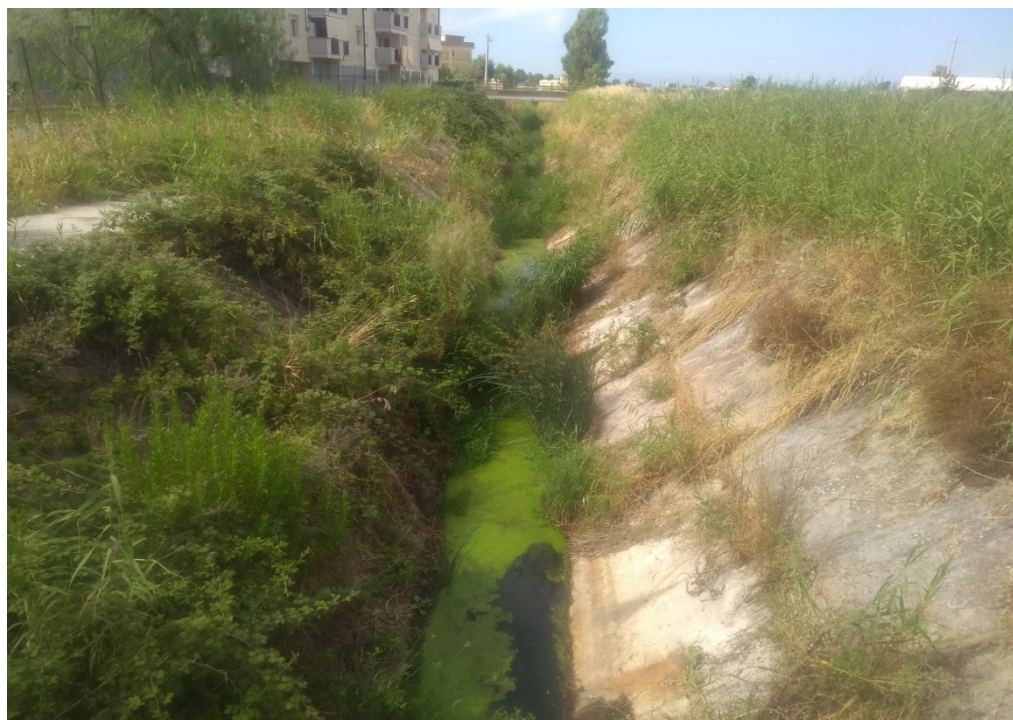
Figura 19. Stato di fatto attraversamento viale del Rosmarino: vista verso valle.

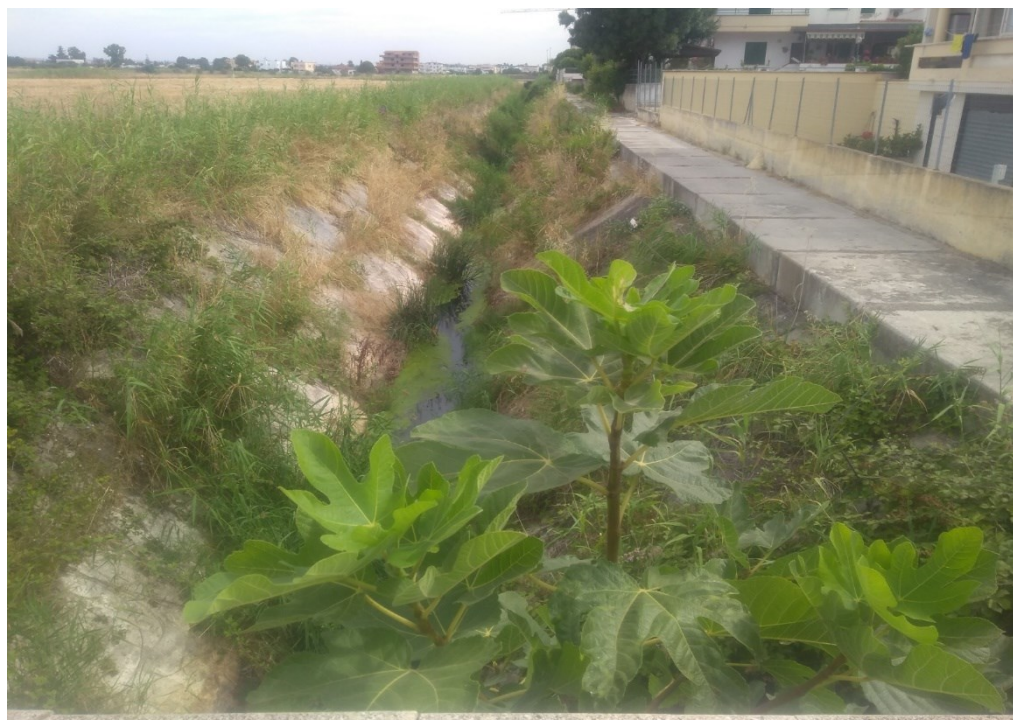
Figura 21. Stato di fatto attraversamento viale delle Ginestre: vista verso monte.
